## RAPPORT DE MISSION D'OBSERVATEUR

Océan	INDIEN
Nom Observateur	MARIE LEPOITTEVIN
Nom Thonier	DOLOMIEU
Date début / fin de la marée	21/03/2015 / 20/04/2015

Le présent rapport est une synthèse du travail réalisé lors d'un embarquement sur le Dolomieu dans l'océan Indien du 21/03/2015 au 20/04/2015, sous le commandement de BARZIC Arnaud.

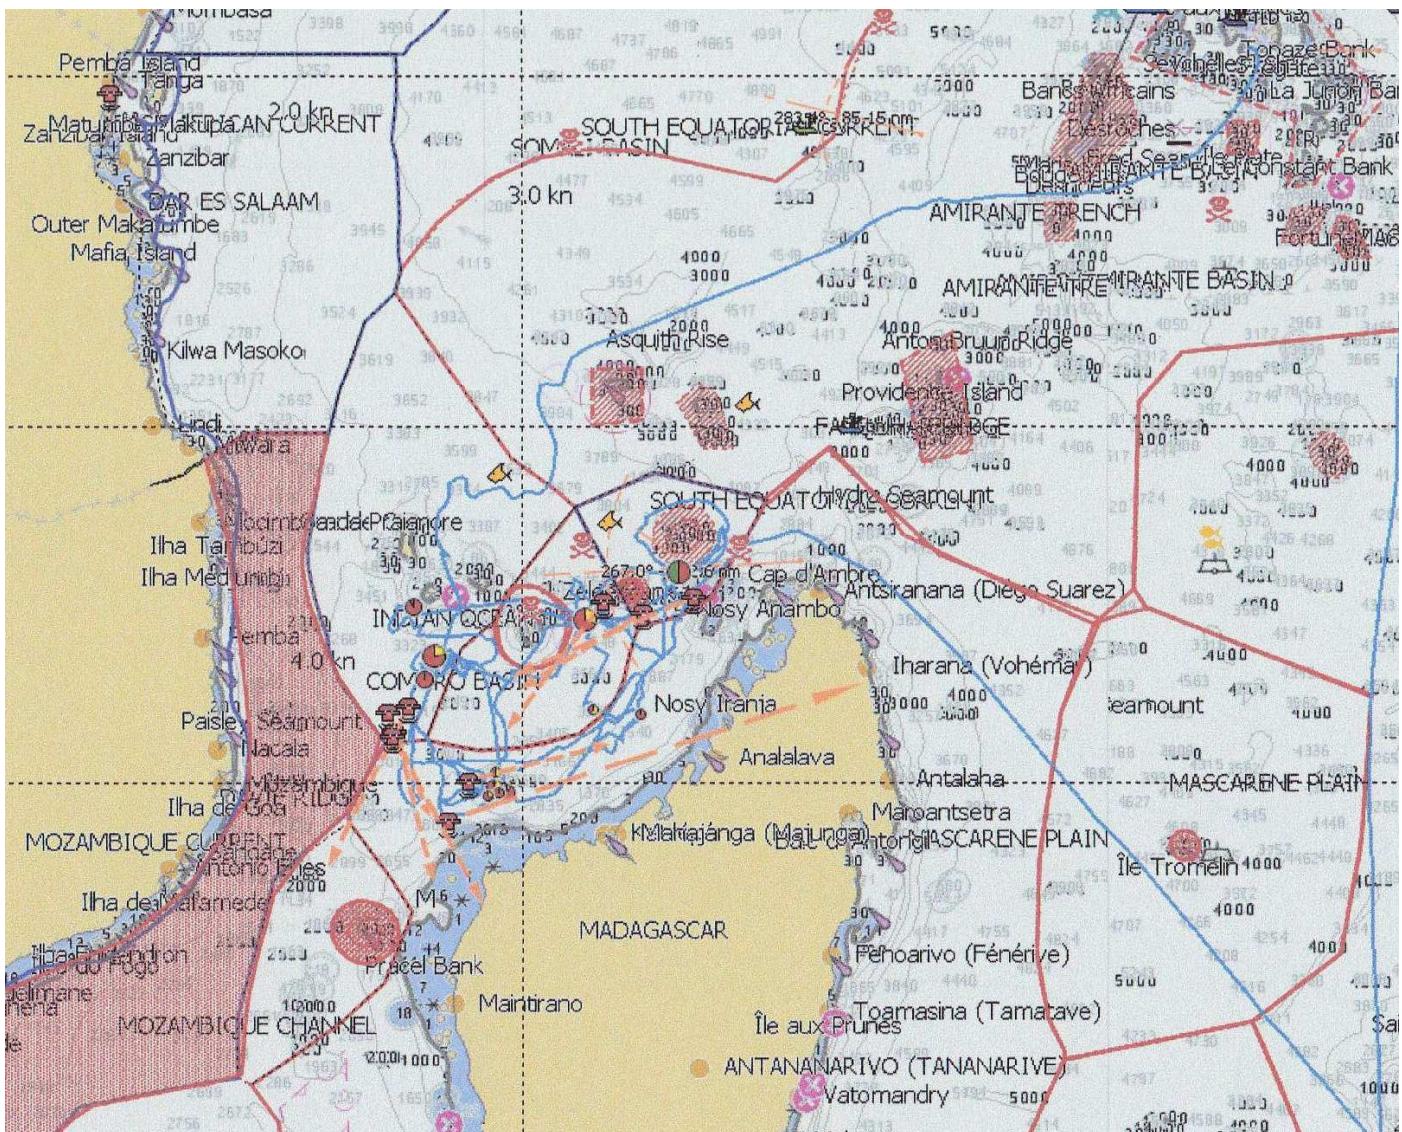
Figure 1. Itinéraire de prospection du Dolomieu, marée du 21/03/2015 au 20/04/2015.

La prospection a eu lieu sur une zone plutôt large dont les positions géographiques extrêmes atteintes sont :

- 05°30'S pour le point le plus au Nord.
- 17°30'S pour le point le plus au Sud.
- 55°14'E pour le point le plus à l'Est
- 43°04'E pour le point le plus à l'Ouest.

Le capitaine a fait route des Seychelles jusqu'au canal du Mozambique et y est resté la majeure partie du temps. Il a principalement prospecté entre les Comores, les Glorieuses et Madagascar. Il est ensuite parti vers Maurice pour des réparations. Les mois de Mars et Avril sont des mois où la pêche a apparemment lieu dans le canal, le capitaine a donc suivi ce schéma.

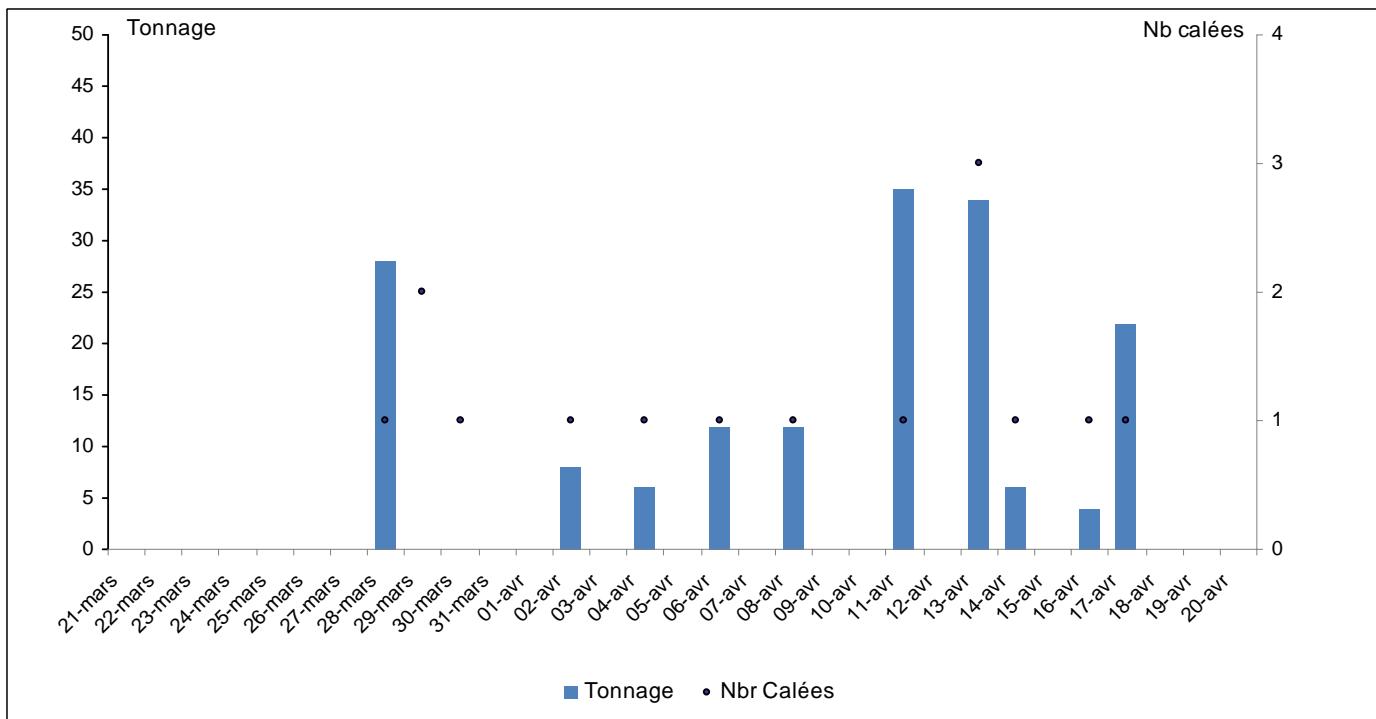
Figure 2. Calendrier des captures au cours de la marée du Dolomieu.

Au regard de la figure 2, les meilleurs tonnages de la marée ont été réalisés le 11/04/2015 (35 tonnes en 1 calées), le 13/04/2015 (34 tonnes en 3 calées), le 28/03/2015 (30 tonnes en 1 calées)... et ont été effectués sur DCP.

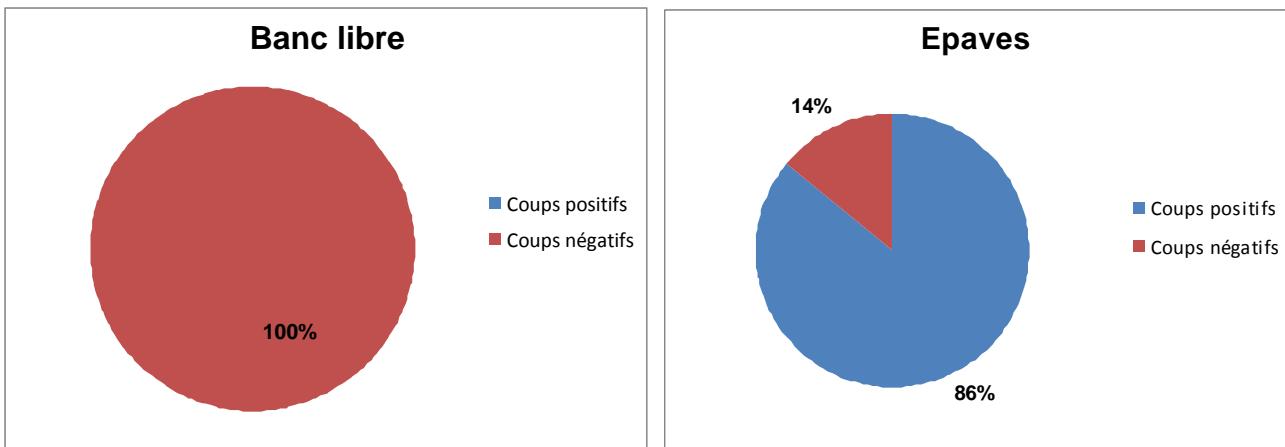
Figure 3. Répartition des coups nuls et positifs en fonction du type de pêche.

Si on ne considère que les coups positifs (12 au total), qui ont permis la capture d'espèces commerciales de thons, il y en a eu plus sur des épaves que sur des bancs libres. Les coups nuls sont au nombre de 3, et concernent principalement les calées sur épaves (2 coups nuls sur épaves contre 1 sur banc libre). La figure 3 montre la répartition des coups nuls et positifs en fonction du type d'association.

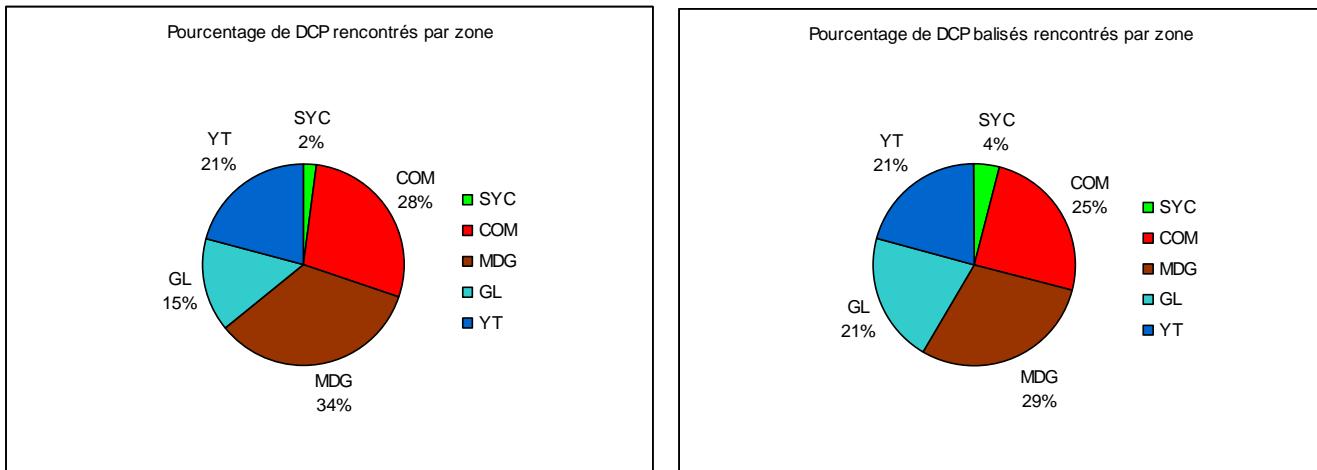
Figure 4. Répartition des rencontres de DCP en fonction de la zone de pêche.

Selon la figure 4, la majorité des actions réalisées sur les 53 épaves dérivantes détectées s'est faite dans la ZEE de Madagascar avec 34% des opérations, suivie de la ZEE des Comores avec 28% puis celle de Mayotte avec 21%. La majorité des DCP balisés ont été retrouvés de la même manière en ZEE Malgache

avec 29% d'entre eux, suivie de la ZEE des Comores avec 25% et enfin celle de Mayotte et des Glorieuses avec 21%.

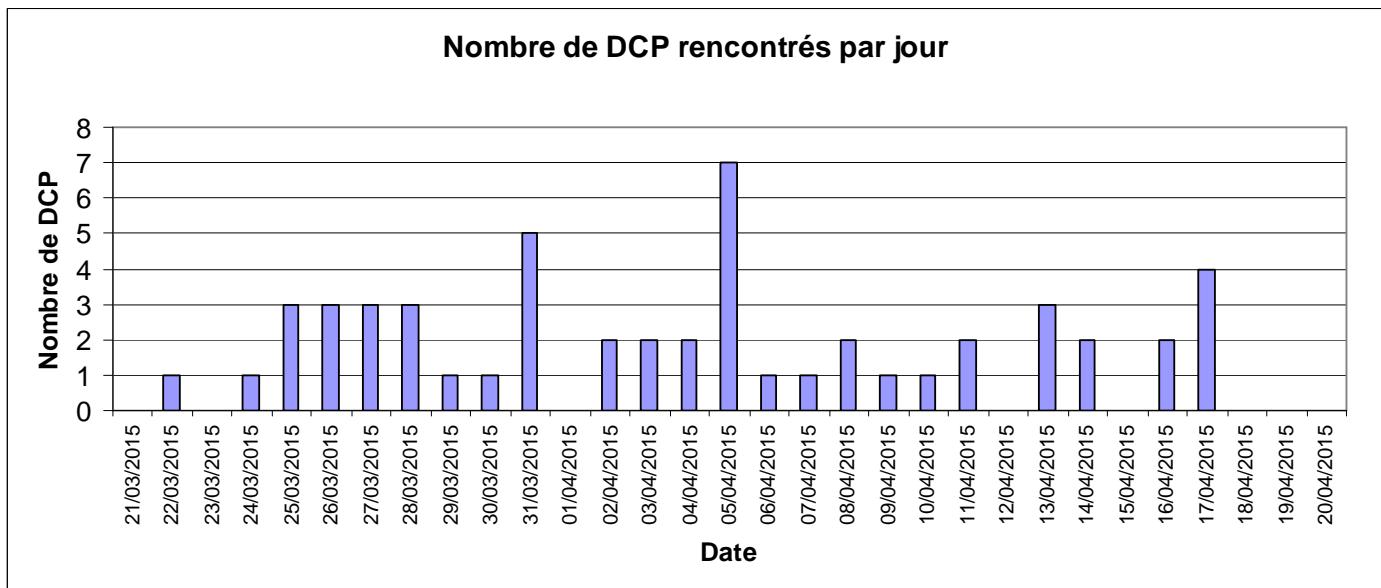
Figure 5. Découverte d'épaves en fonction des jours de la marée

Sur 31 jours de pêche, 23 jours ont comporté des découvertes d'épaves.

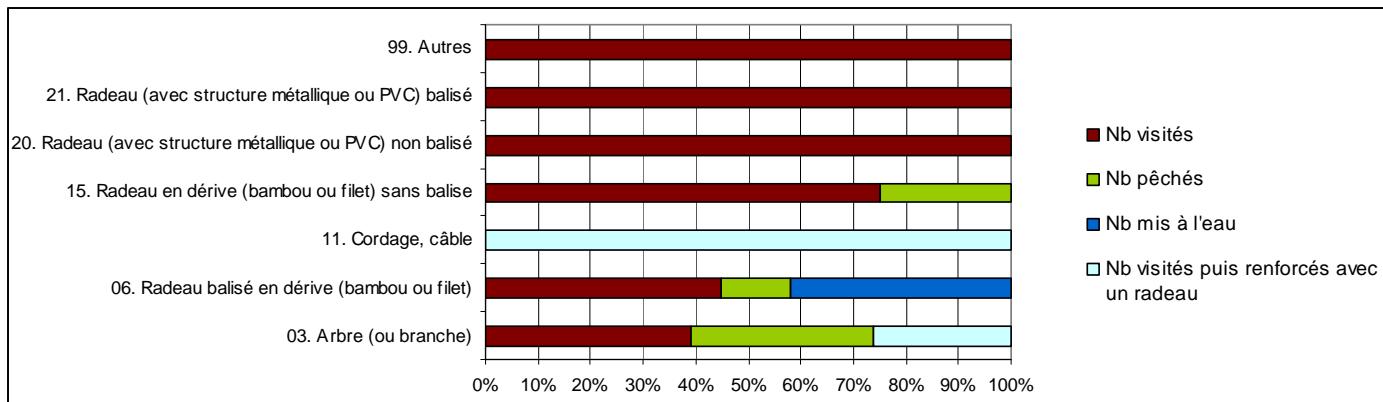
Figure 6. Pourcentage des DCP visités, pêchés et mis à l'eau.

Selon la figure 6, la réalisation d'une calée sur un DCP a principalement lieu au niveau des arbres ou des branches, avec 35 % des arbres rencontrés sur lesquels il y a eu une opération de pêche.

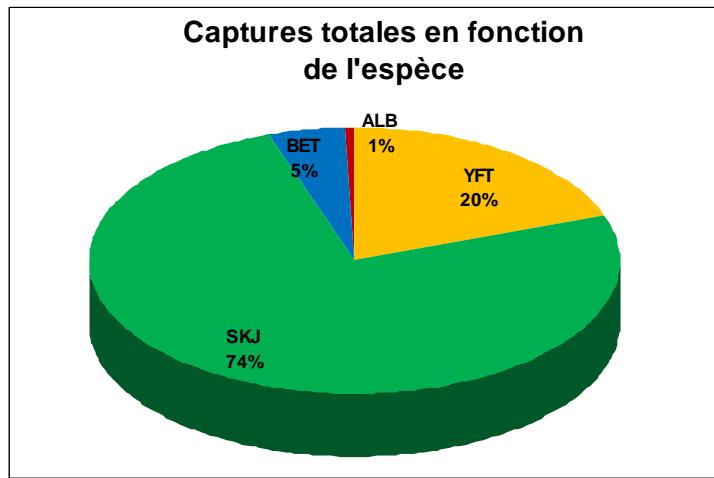
Figure 7. Composition des captures de thons par espèces.

Sur cette marée, le Dolomieu estime avoir capturé 169 tonnes de thons (Tabl. 3 et Fig. 7), avec une proportion très importante de *Katsuwonus pelamis*, qui représente 74 % de la capture totale.

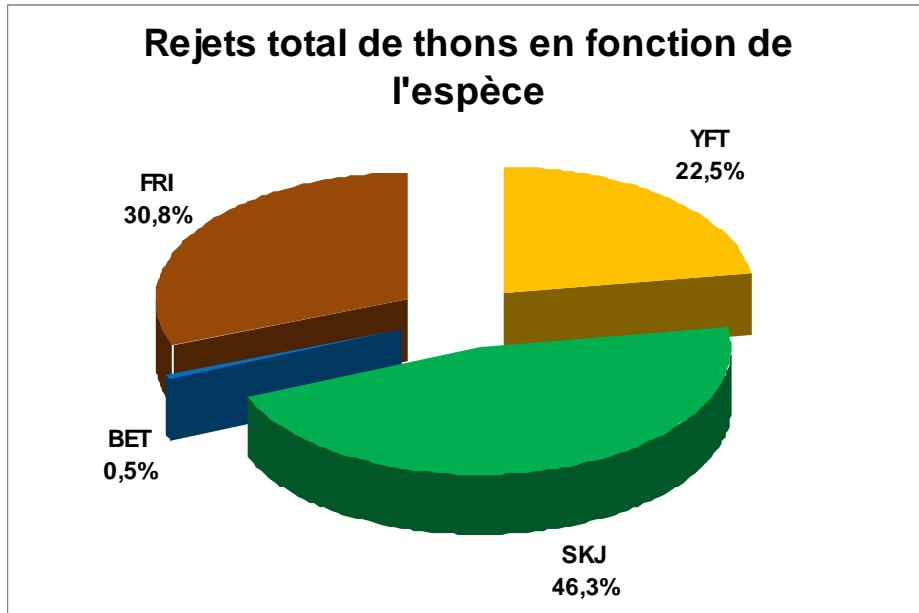
Figure 8. Composition des rejets de thons (en tonnes) par espèces.

D'une manière globale, *Katsuwonus pelamis* représente la majorité des individus rejetés avec 0,389 tonnes soit 46 % de la totalité des rejets de thons. Viennent ensuite, les *Auxis thazard* avec 0,259 tonnes rejetées soit 31 % du total.

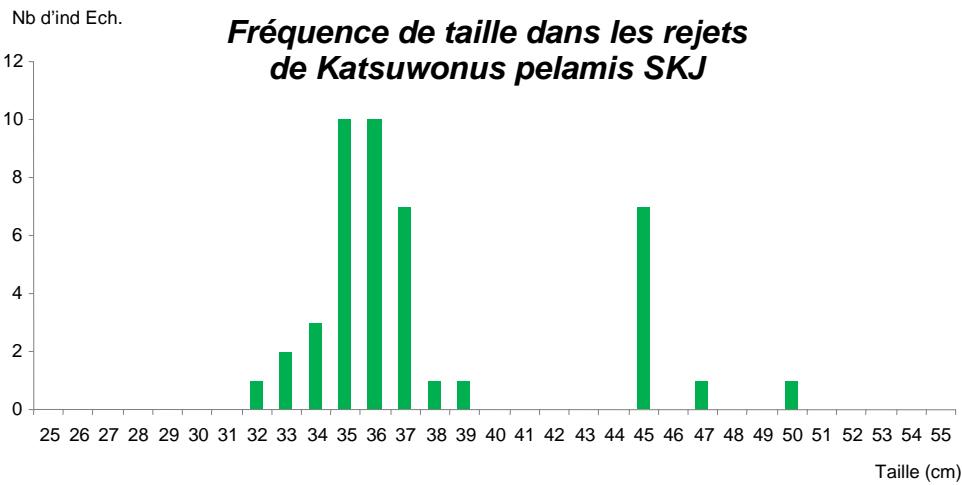
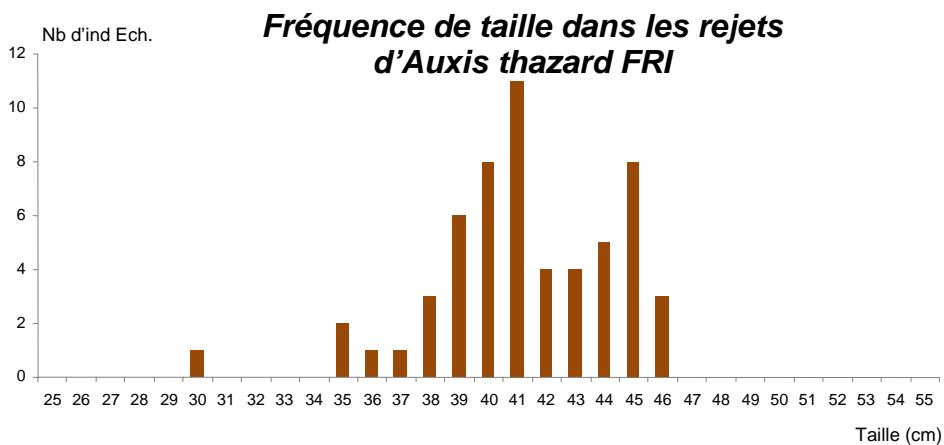
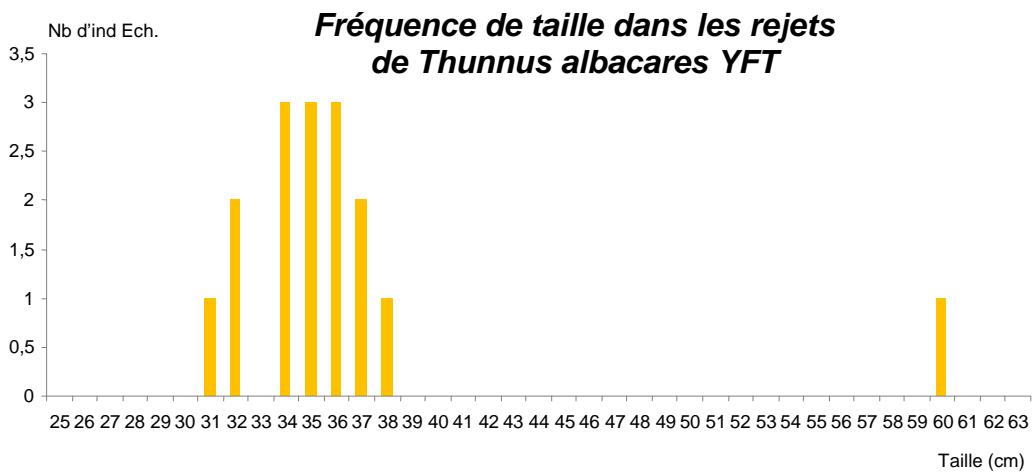
Figure 9. Distribution en tailles des rejets de Thonidés.

La figure 9 représente la distribution en tailles des espèces de thons rejetées au cours de la marée.

- *Katsuwonus pelamis* (Listao) avec 44 individus mesurés : les tailles varient entre 32 et 50 cm, avec un pic de fréquence à 35 cm. La longueur moyenne est de 37,7 cm.
- *Auxis Thazard* (Auxide) avec 57 individus mesurés : les tailles varient entre 30 et 46 cm, avec un pic de fréquence à 41 cm. La longueur moyenne est de 41,2 cm.
- *Thunnus albacares* avec 16 individus mesurés : les tailles varient entre 31 et 60 cm, avec un pic de fréquence à 35 cm. La longueur moyenne est de 36,4 cm.
- *Thunnus obesus* : un seul individu rejeté : 56 cm.

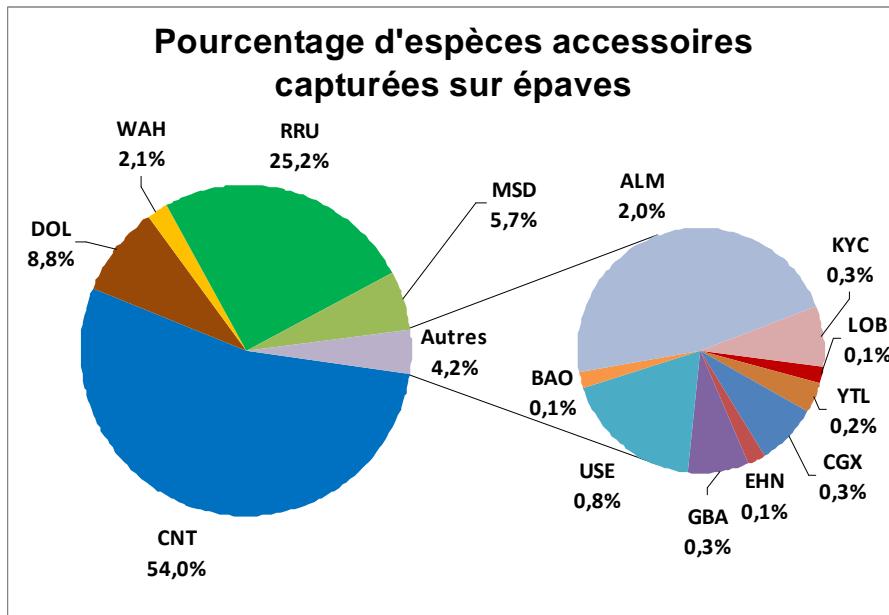
Figure 10. Composition des captures accessoires (en effectifs) dans la catégorie « autres poissons » sur bancs objets.

Les « Autres poissons » étant présents en plus fort nombre, seule la composition de leur capture est présentée en figure 10. Quelques espèces sont présentes de manière remarquable, *Canthidermis maculata* avec 54 % de la capture accessoire, *Elagatis bipinnulata* (25,2 %) et *Coryphaena hippurus* (8,8%). A elles 3, ces espèces représentent 88 % des effectifs capturés d'espèces accessoires dans la catégorie « Autres poissons ».

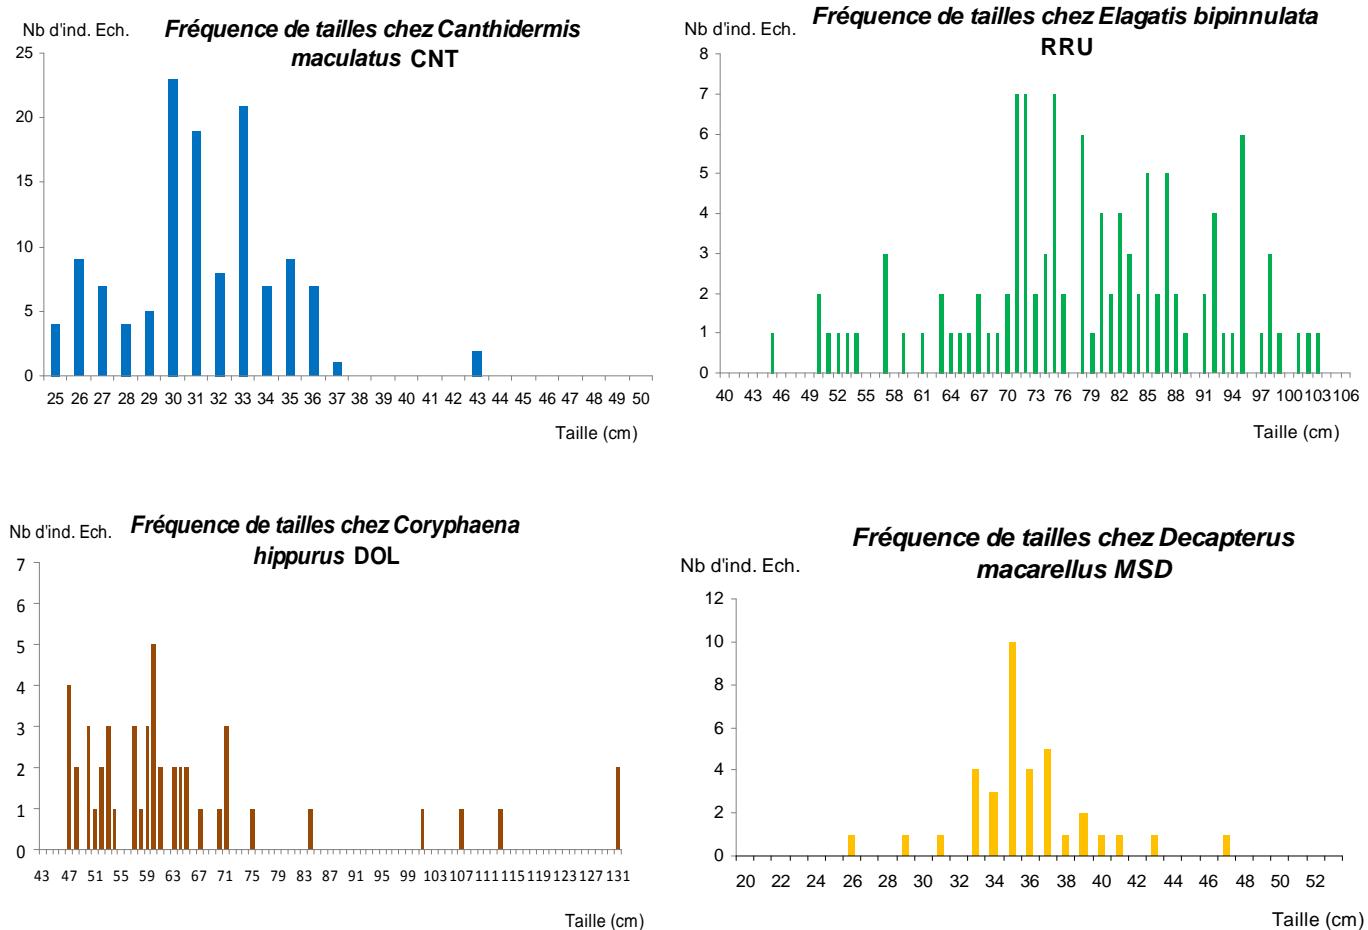
Figure 11. Distribution en taille chez *Canthidermis maculatus* (CNT), *Elagatis bipinnulata* (RRU), *Coryphaena hippurus* (DOL) et *Decapterus macarellus* (MSD).

La figure 11 représente la distribution de tailles des 4 principales espèces :

- *Canthidermis maculata* avec 126 individus mesurés : les tailles varient entre 25 et 43 cm, avec un pic de fréquence à 30 cm. La longueur moyenne est de 31,2 cm.

- *Elagatis bipinnulata* avec 110 individus mesurés : les tailles varient entre 45 et 103 cm, avec des pics de fréquence à 71, 72 et 75 cm. La longueur moyenne est de 78,2 cm.
- *Coryphaena hippurus* avec 48 individus mesurés : les tailles varient entre 47 et 131 cm, avec un pic de fréquence à 60 cm. La longueur moyenne est de 64,7 cm.
- *Decapterus macarellus* avec 36 individus mesurés : les tailles varient entre 26 et 47 cm, avec un pic de fréquence à 35 cm. La longueur moyenne est de 35,7 cm.
